SUPERVISIÓN DE OBRAS EJECUTADAS POR LA SECRETARIA DE OBRAS PÚBLICAS E
INFRAESTRUCTURA DE GUADALAJARA DE BUGA

INFORME FINAL DE PASANTIA
DIANA LORENA ARANGO PUERTA
COD ACADEMUSOTF: 97110415099
COD ECOTIC: 1115089979

UNIVERSIDAD DEL QUINDÍO
FACULTAD DE INGENIERÍA
TECNOLOGIA EN OBRAS CIVILES
CREAD- BUGA VALLE
VI SEMESTRE
2019-1

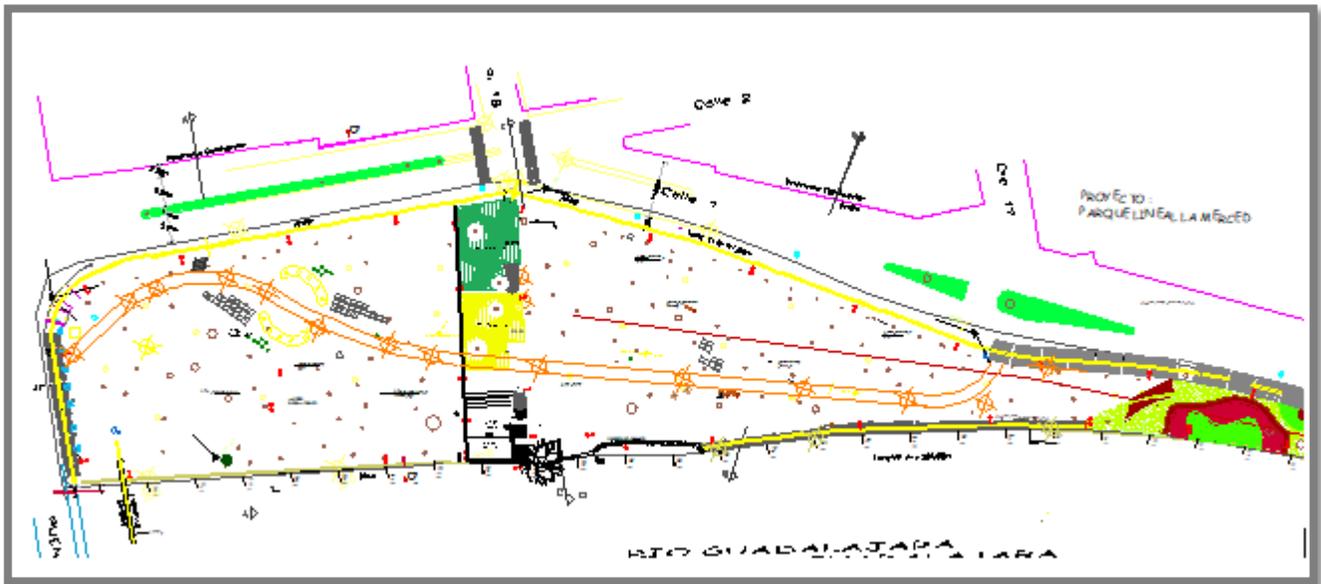
Figura 7. modificación al sendero de trote

Cuando se hizo el replanteo inicial del sendero de trote, se detectó que se podían afectar muchos árboles, sobre todo en sus raíces, por eso se decidió modificar su trazado para no causar daño en los árboles.

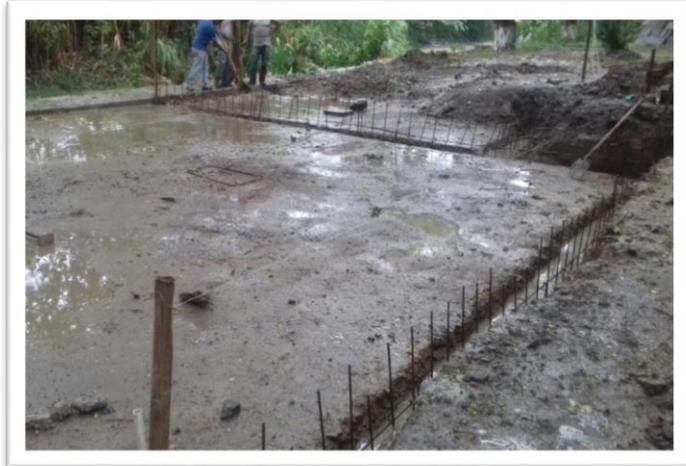
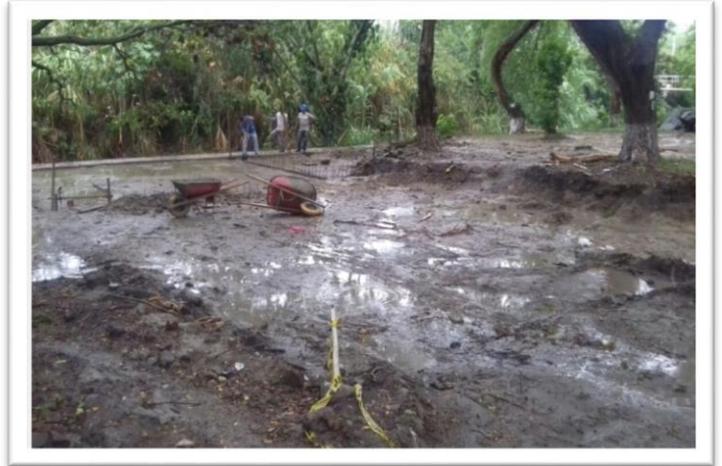
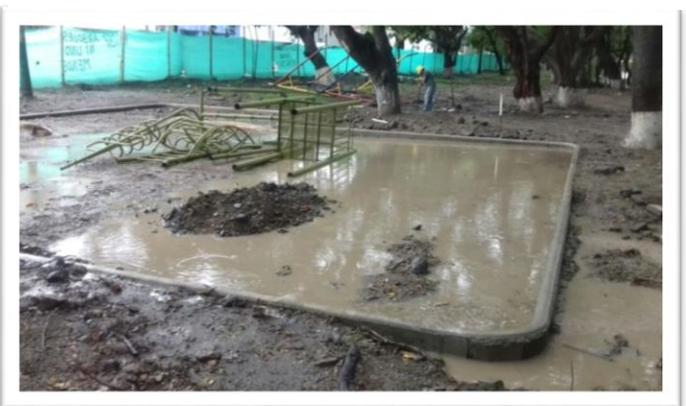
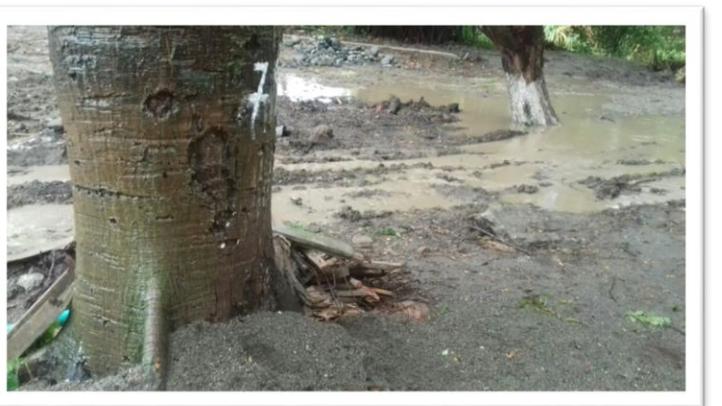
el Juzgado tercero penal Municipal de Garantías de Buga, notificase una acción de Tutela del 16 de noviembre de 2017, donde se decretaba la medida provisional de SUSPENDER la realización de la obra REORDENAMIENTO PAISAJISTICO Y FUNCIONAL DEL PARQUE LINEAL LA MERCED DE GUADALAJARA DE BUGA, por dicho motivo se suspende la obra con fecha del 17 de noviembre de 2017. Para el día 04 de diciembre se ordenó el levantamiento de la medida provisional que pesaba sobre la obra de Reordenamiento Paisajístico y Funcional del Parque Lineal La Merced de Guadalajara de Buga, dicho fallo fue reconocido por el municipio hasta el día 13 de diciembre de 2017. Las obras se reinician el día 18 de diciembre de 2017 pero nuevamente se suspenden el día 2 de enero de 2018, debido a las difíciles condiciones climáticas. Las obras se reinician nuevamente el día 22 de enero de 2018, dado que las condiciones climáticas han mejorado.

Figura 26. presencia de lodo e inundaciones por lluvias

Figura 25. presencia de lodo e inundaciones por lluvias

Figura 28. presencia de lodo e inundaciones por lluvias

Figura 27. presencia de lodo e inundaciones por lluvias

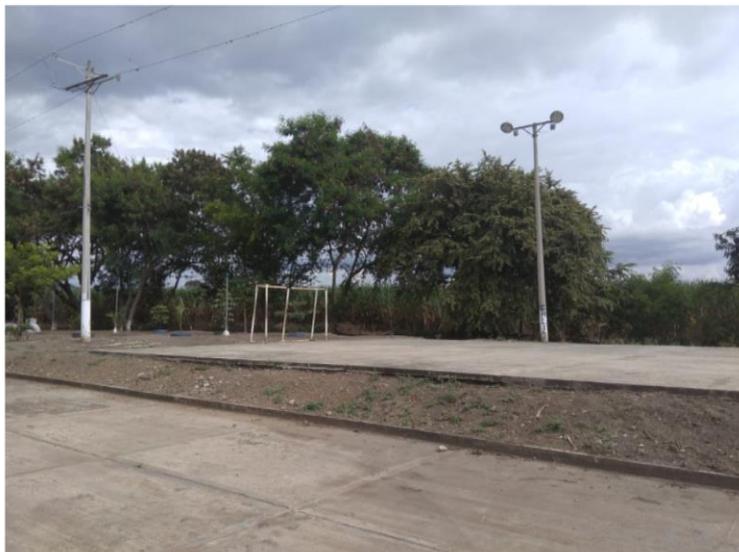
Figura 30. cancha Albores de San Juanito

Se observa que cuenta con las luminarias totalmente sin funcionamiento.

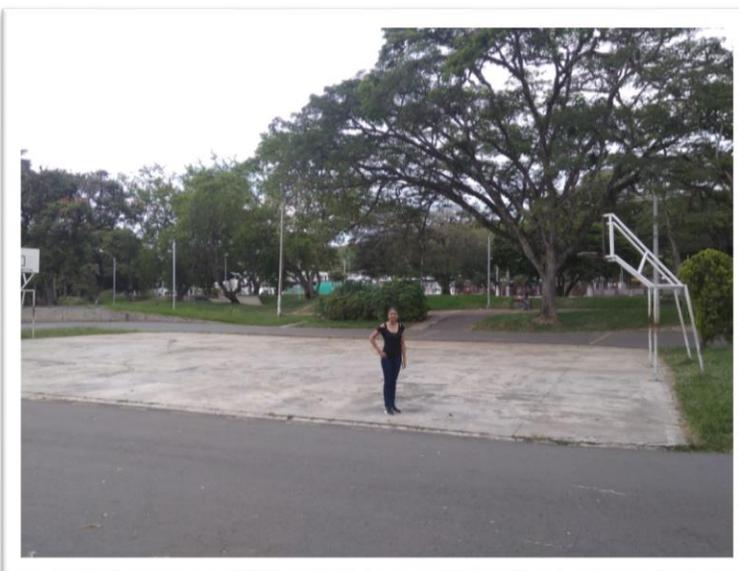
Figura 31. cancha multifuncional Parque ITA

Se determina que la placa debe ser demolida en una parte, ya que cuenta con demasiadas fisuras y grietas muy amplias, en una visita posterior, coordinamos que placas iban a ser demolidas y el corte que utilizaríamos para este proceso.

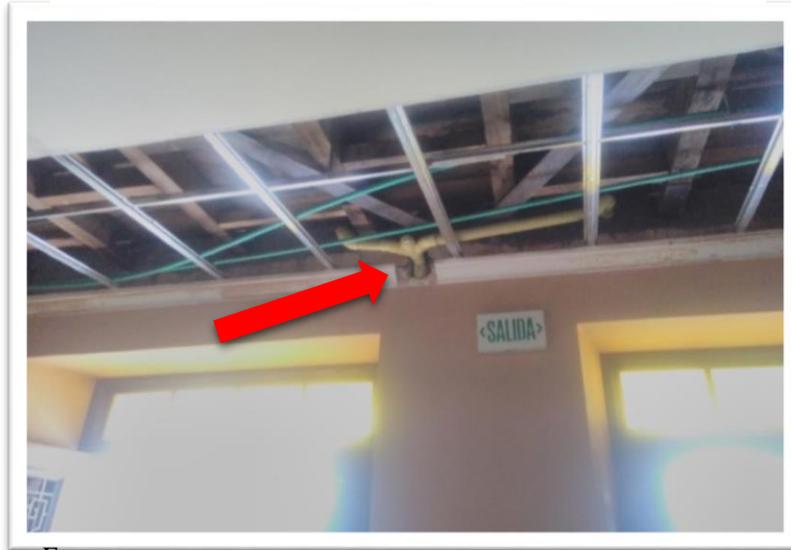
Figura 33. evidencia

Los desagües del balcón del teatro municipal fueron cambiados por tubería de mayor diámetro ya que la que había no daba abasto y se filtraba por las paredes al interior el teatro y la fachada estaba con humedades.

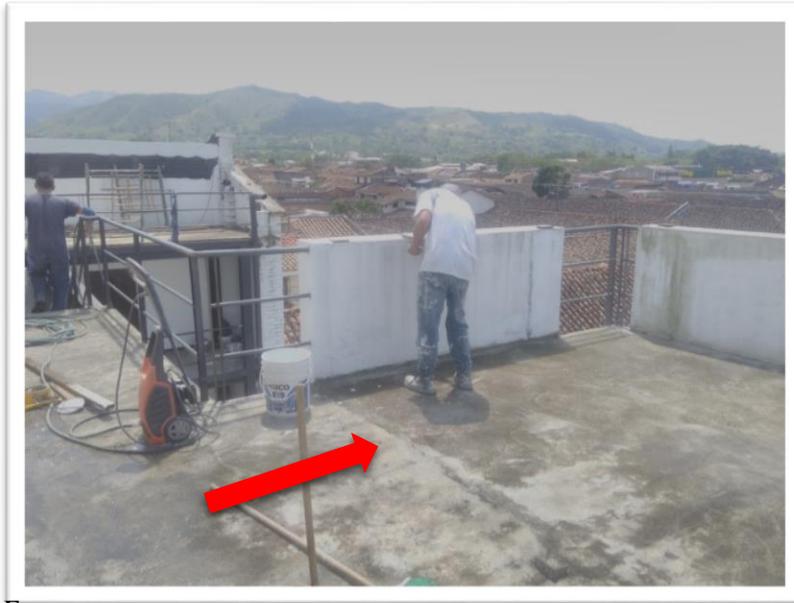
Figura 37. adecuaciones

La losa de cubierta presenta filtraciones al interior de los camerinos sus paredes están totalmente dañadas por la humedad, lo que se recomendó fue aplicar un sellante para las juntas de esta losa, y en sus bordes exteriores una cinta.

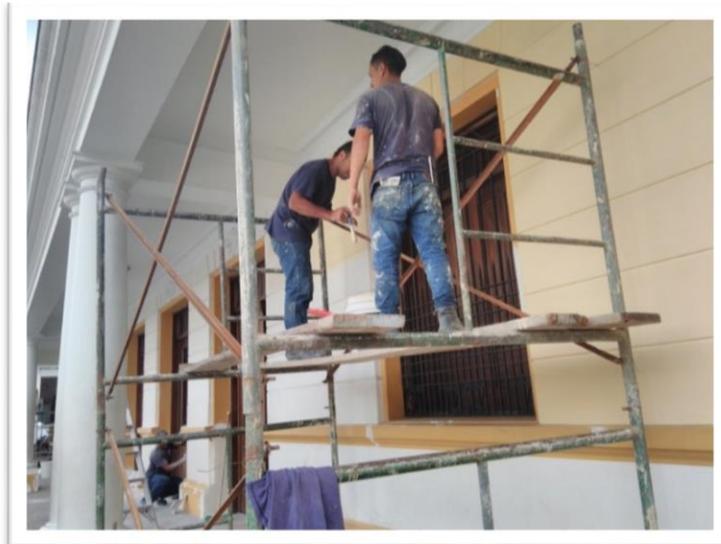
Figura 38. adecuaciones

Restauración de pintura en fachada de teatro municipal, se lavaron y raquetearon debido a la humedad se les aplicó un producto de Sika y luego fueron lijadas y pintadas.

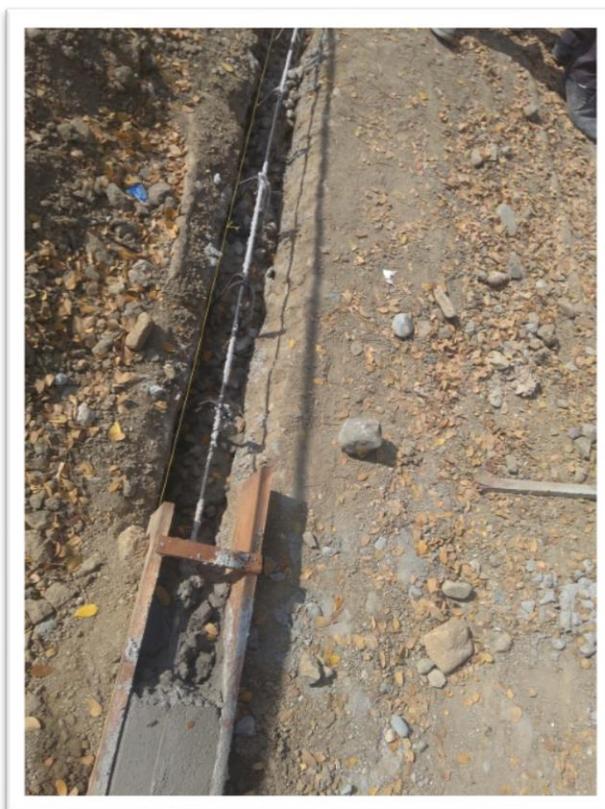
Figura 53. construcción sardinel

Las falencias observadas durante el proceso fueron que no estaban limpiando las excavaciones para el proceso de fundición, por otra parte el concreto inicial mente estaba desproporcionado ya que estaban utilizando una dosificación incorrecta, por otro el acero de refuerzo lo estaban poniendo a 25 cm, no como se había pactado, todas estas fallas se las informe al secretario de obras públicas cuando regrese de la visita, con las fotografías le evidencie la veracidad de la información dada, y ahí mismo se programó visita con el supervisor jefe y se realizaron los respectivos cambios.

Construcción de sardinel, se recomienda hacer limpieza a las excavaciones ya que estaba fundiendo sobre el residuo de los árboles.
