SUPERVISIÓN DE OBRAS EJECUTADAS POR LA SECRETARIA DE OBRAS PÚBLICAS E
INFRAESTRUCTURA DE GUADALAJARA DE BUGA

INFORME FINAL DE PASANTIA
DIANA LORENA ARANGO PUERTA
COD ACADEMUSOTF: 97110415099
COD ECOTIC: 1115089979

UNIVERSIDAD DEL QUINDÍO
FACULTAD DE INGENIERÍA
TECNOLOGIA EN OBRAS CIVILES
CREAD- BUGA VALLE
VI SEMESTRE
2019-1

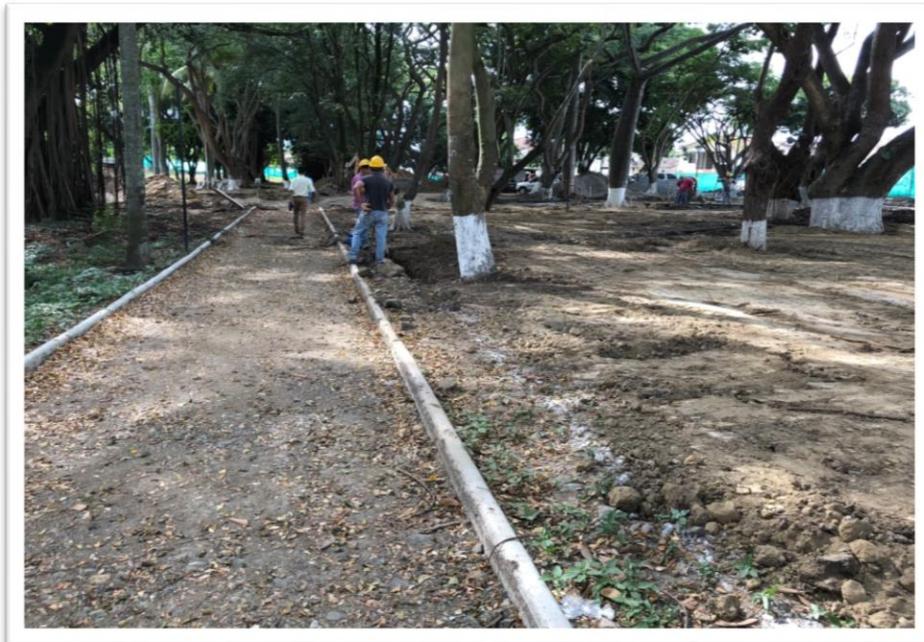
Figura 11. Cordón en concreto 2500 psi. Acero de refuerzo 60000 psi

Fundieron 10 cm de concreto y realizaron un anclaje en j para posteriormente adaptarlo a los dados en concreto de 40x40x43 cm.

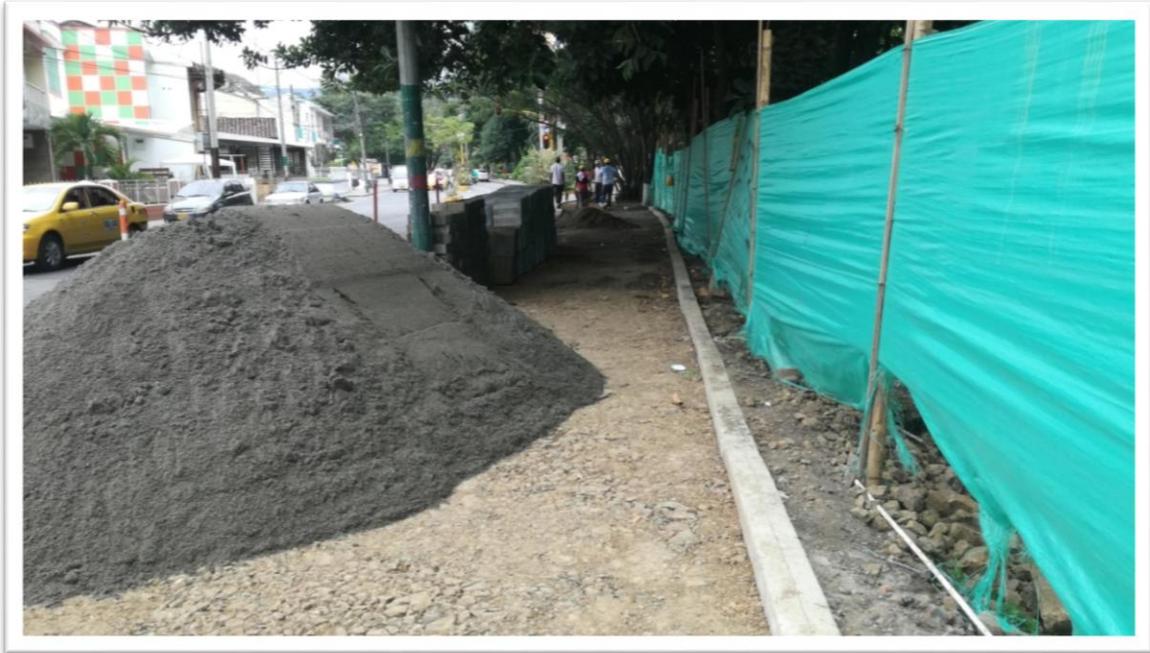
Figura 16. colchón de arena

Colchón de arena con un espesor de 4 cm sobre la roca muerta, posteriormente nivelada perfectamente.

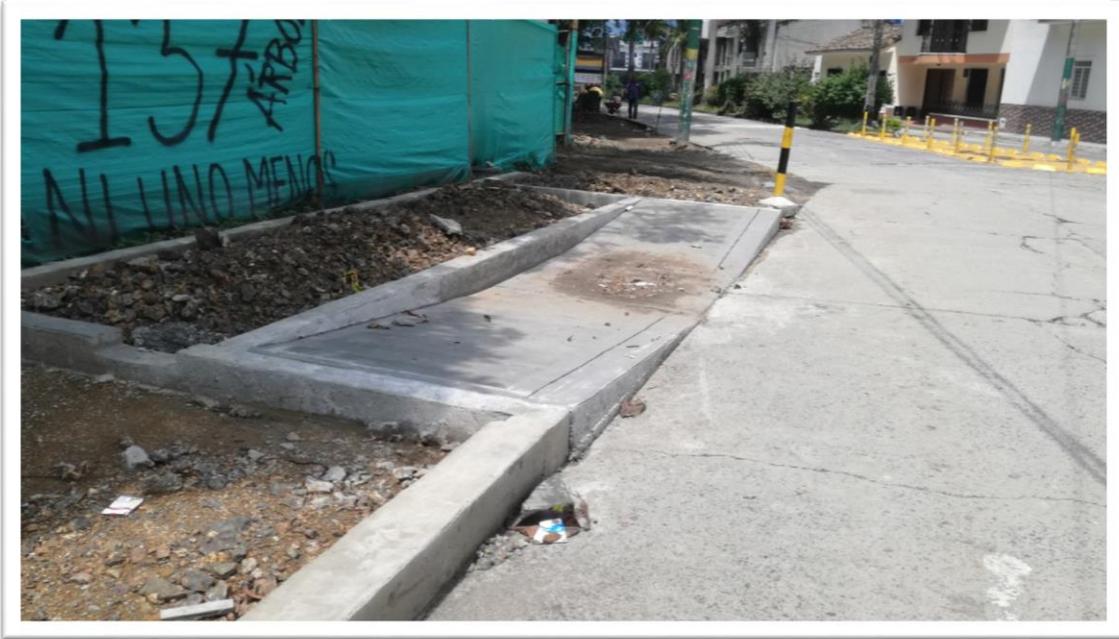
Figura 22. fundición de rampas concreto 3000 psi

Rampas de acceso para discapacitados en concreto de 3000 psi y malla electro soldada.

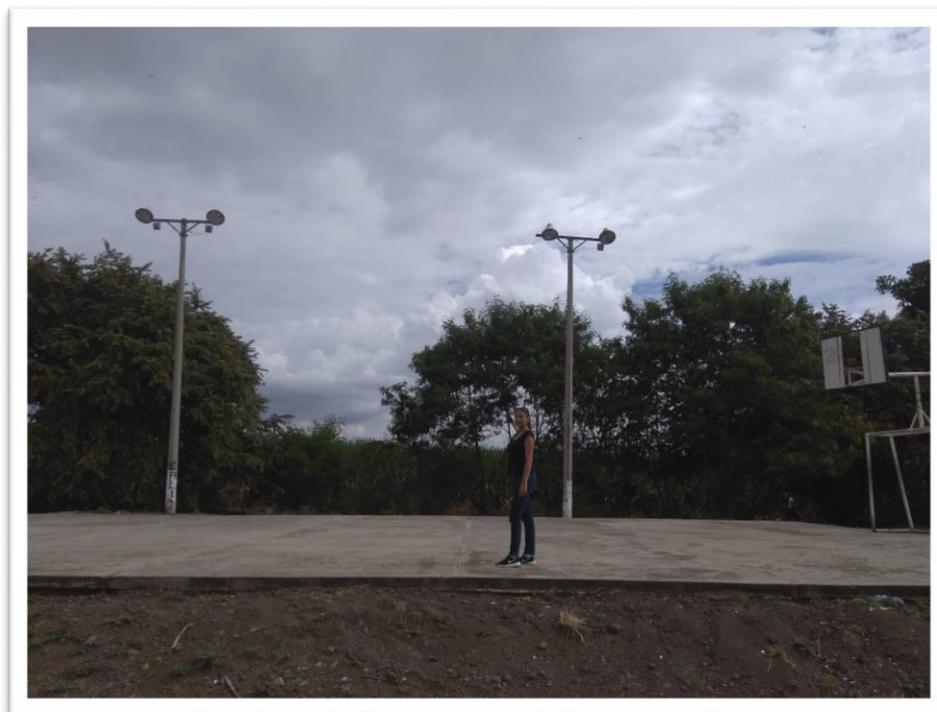
Figura 29. canchas Albores de San Juanito

Se observa que cuenta con las luminarias totalmente sin funcionamiento.

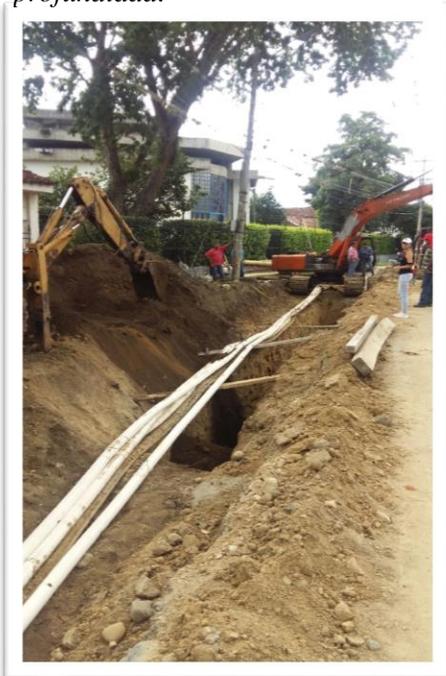
Figura 49. excavación de 7m de profundidad.

La excavación tiene una profundidad de 7 metros y están utilizando una pendiente de 2 cm, para estas medidas utilizaron una mira y un nivel y cada puesta de un nuevo tuvo corroboraban estas medidas.

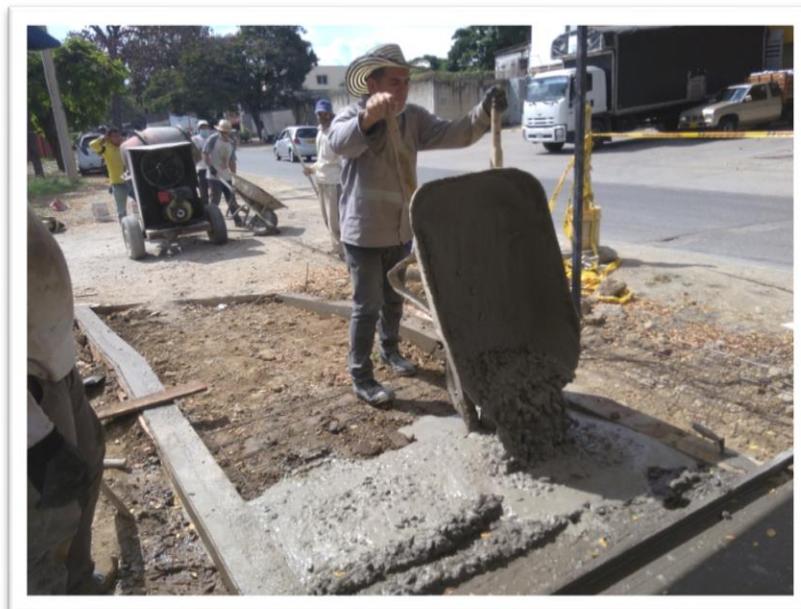
Figura 52. fundición de anden perimetral en concreto de 3000 psi

Las falencias observadas durante el proceso fueron que no estaban limpiando las excavaciones para el proceso de fundición, por otra parte el concreto inicial mente estaba desproporcionado ya que estaban utilizando una dosificación incorrecta, por otro el acero de refuerzo lo estaban poniendo a 25 cm, no como se había pactado, todas estas fallas se las informe al secretario de obras públicas cuando regrese de la visita, con las fotografías le evidencie la veracidad de la información dada, y ahí mismo se programó visita con el supervisor jefe y se realizaron los respectivos cambios.

Anden en concreto de 3000 psi con sardinel aceros de $\frac{1}{2}$ longitudinales y trasversales de $\frac{3}{8}$ de 60000 psi

Construcción de sardinel, se recomienda hacer limpieza a las excavaciones ya que estaba fundiendo sobre el residuo de los árboles.
